# **12522-4 Kjerringholmen ferjekai – Ingeniørgeologisk rapport**

**Prosjekt: 12522 Strømsnes og Kjerringholmen ferjekaier**

**Revisjon: 0**  
**Dato: 07.09.2023**

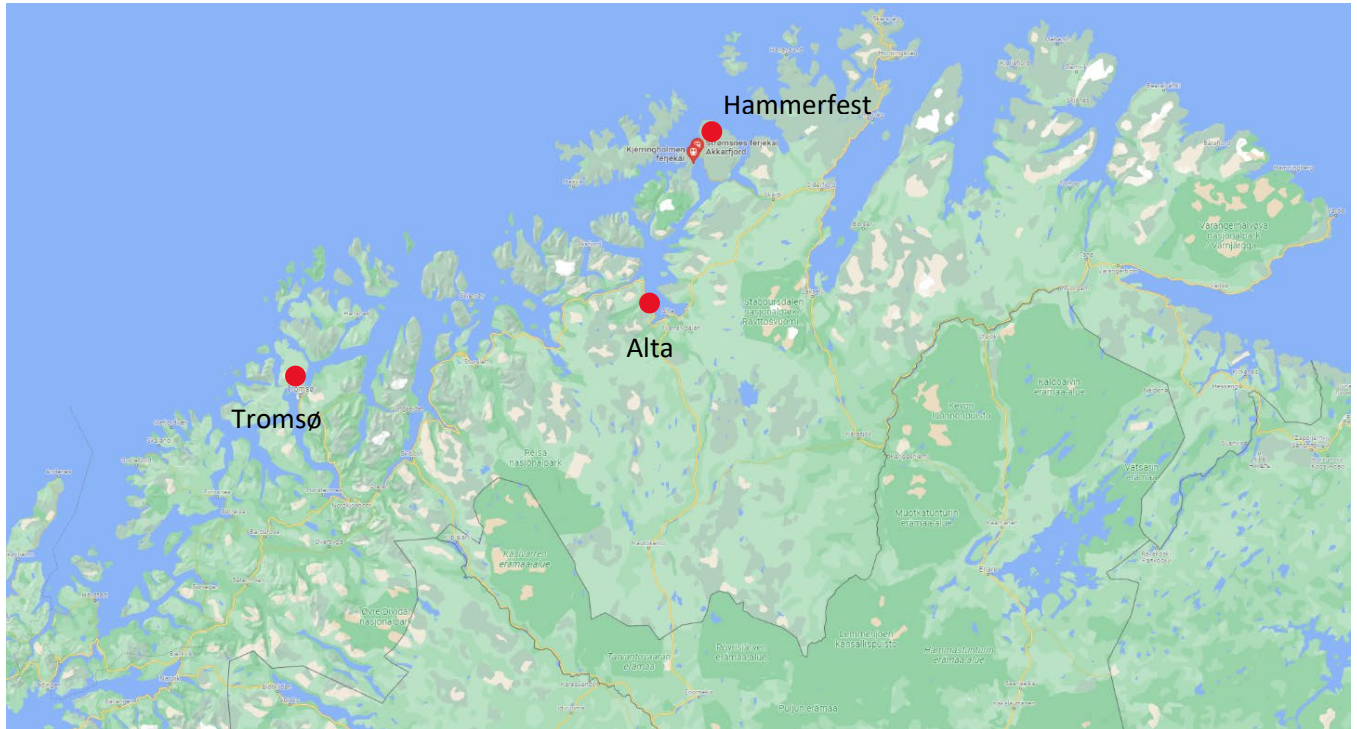
Figur 1-1: Beliggenhet av ferjesambandet Akkarfjord (Klokkarøy) - Kjerringholmen i Troms og Finnmark fylke. Tromsø og Alta er lagt in som referanse

Kjerringholmen ferjekai er lokalisert på Seilands nordøstside, ved vestsiden av Strømmen fjord, 8 km sør for Hammerfest i Hammerfest kommune, Troms og Finnmark fylke (figur 1-1). Kaien inngår i ferjesambandet Akkarfjord (Klokkarøy) - Kjerringholmen på Fv. 8026, som binder sammen nordsiden av Seiland med Kvaløya. Se vedlegg A – V01 for oversiktskart.

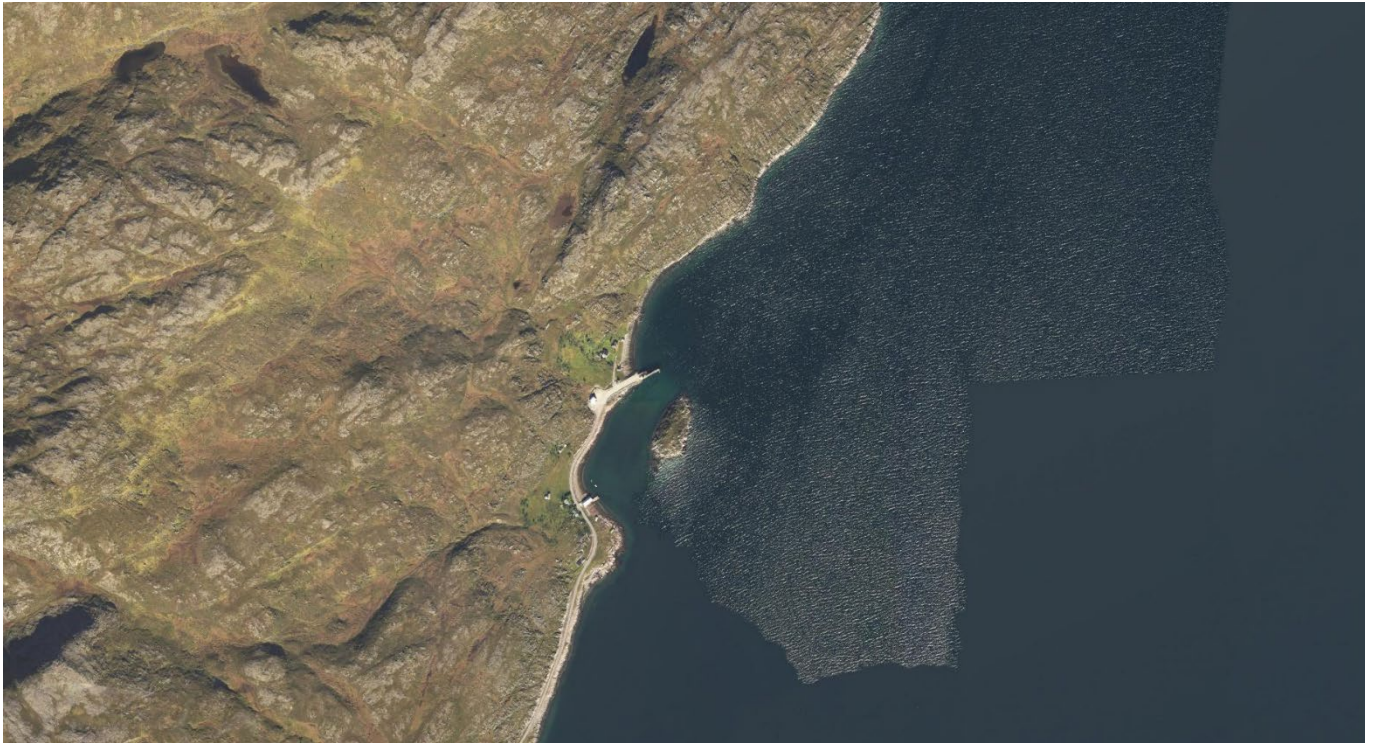
Figur 2-1 Flyfoto Kjerringholmen ferjekai

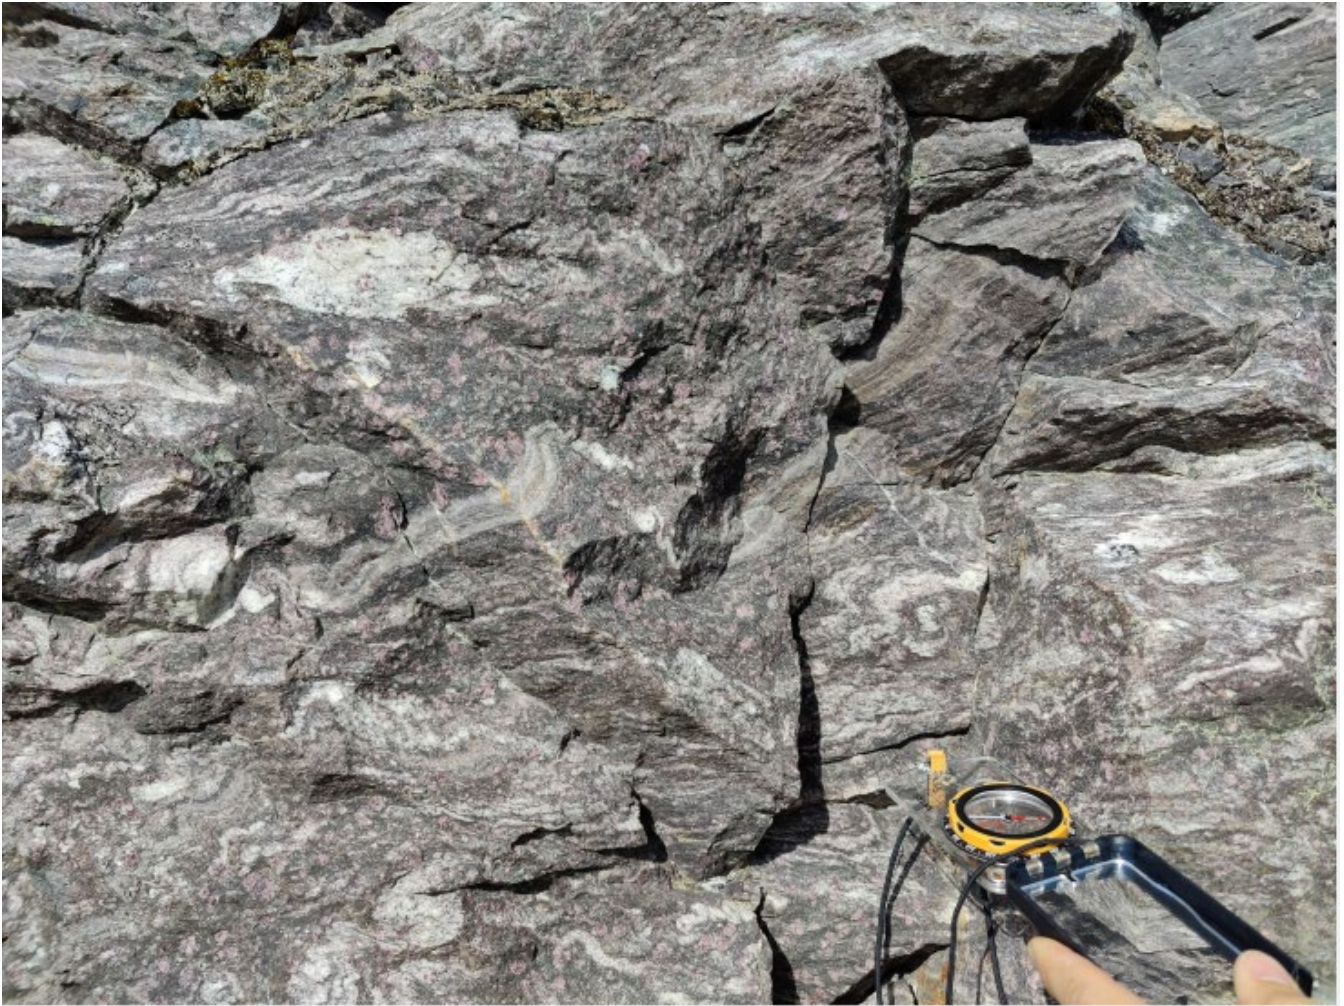
Figur 2-3: Generell bergartsutseende for glimmergneisen. Migmatittiske bånd, porfyroklaster med granat, feltspat og kvarts

Glimmergneisen som er kartlagt langs eksisterende bergskjæring er grovkornet med porfyroklaster av granat, feltspat og kvarts (figur 2-3). Bergarten viser en varierende foliasjon både i intensitet og retning (figur 2-4). Langs eksisterende bergskjæring er det tegn til oppsprekking langs foliasjonen fra sprengningsarbeidet (figur 2-5). De geologiske strukturkartene viser plassering for kartleggingspunkt, samt retning på foliasjon og strøk fra streoplott (se vedlegg A – V02-V06). Det er identifisert varierende foliasjon F1 og F2, samt 3 sprekkesett (S1 til S3). Sprekkesett S1 (NNV/SSØ) er glatt, plant og gjennomsettende med en varierende sprekkeavstand på 8-20 cm og 50-120 cm (figur 2-6). S2 sprekker har fall både NNV og SSØ med et strøk på ca. 80°Ø. S2 sprekke kutter både foliasjonen og S1 sprekke. Sprekke er plane og ru og viser noen tegn til overflateoksidering (figur 3-1). S3 sprekke som er definert som et sett i det sydlige området (V03-V06), er innlemmet i S1 sprekke i det nordlige området. Disse er det få av og uregelmessig opptreden.

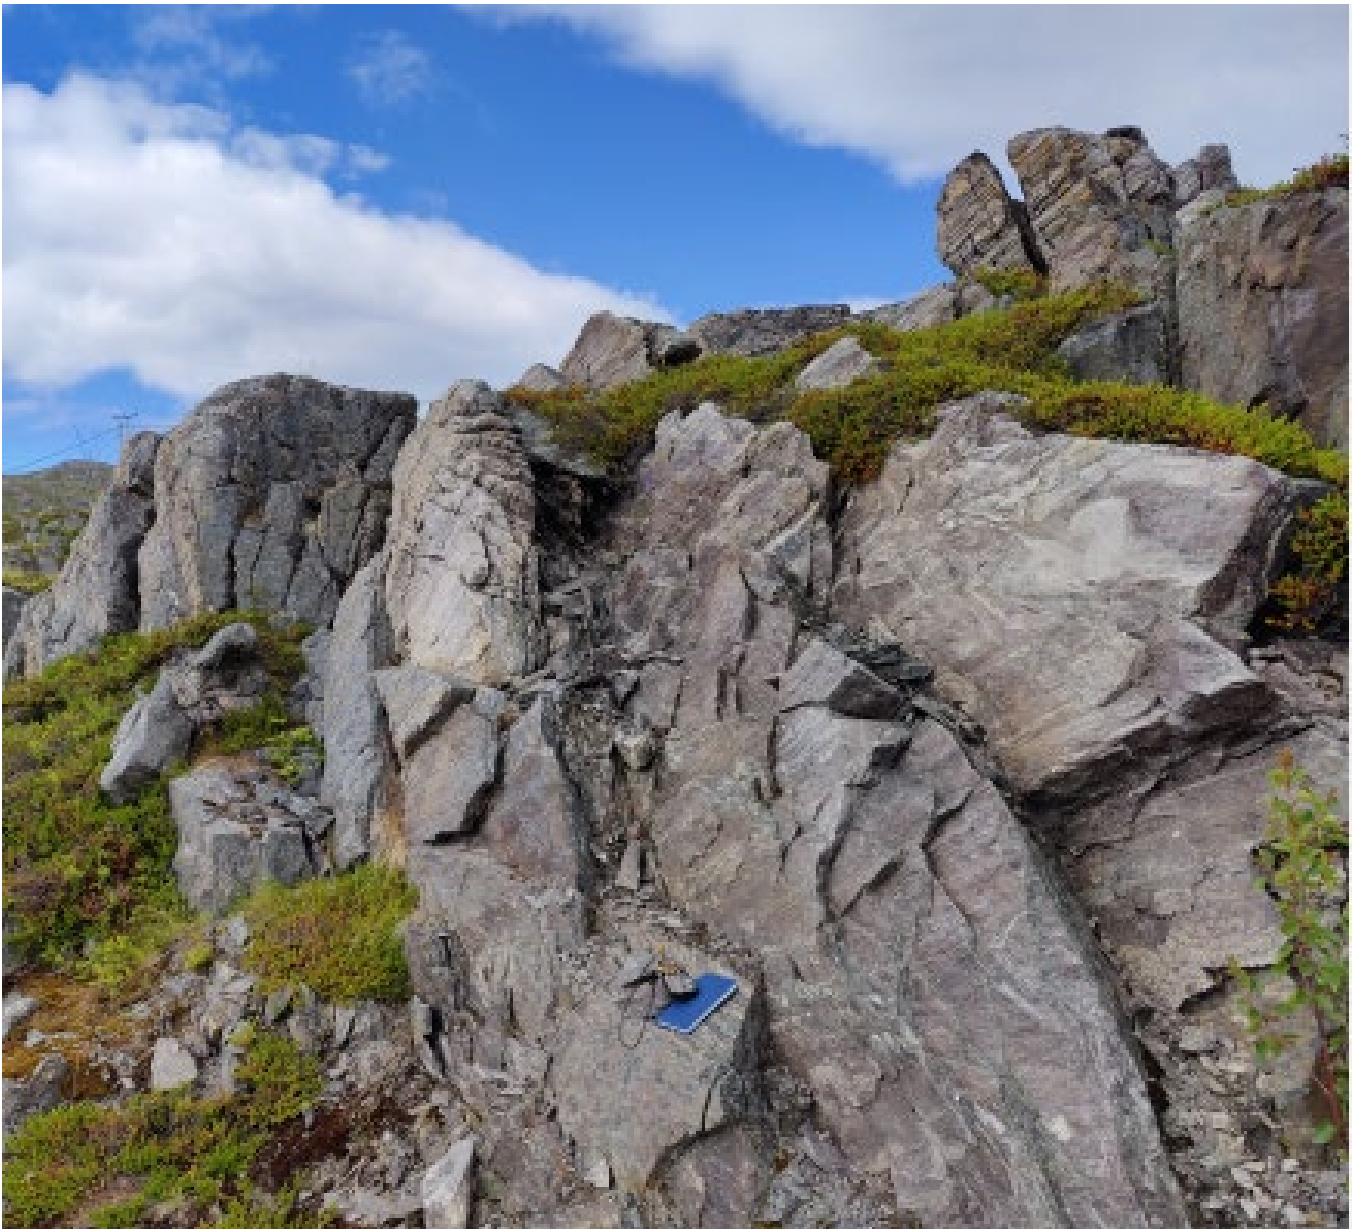
Figur 2-4: Varierende foliasjon. Bildet er tatt syddover langs foliasjonsplanet F1 (se tegning V02 for stereoplott).

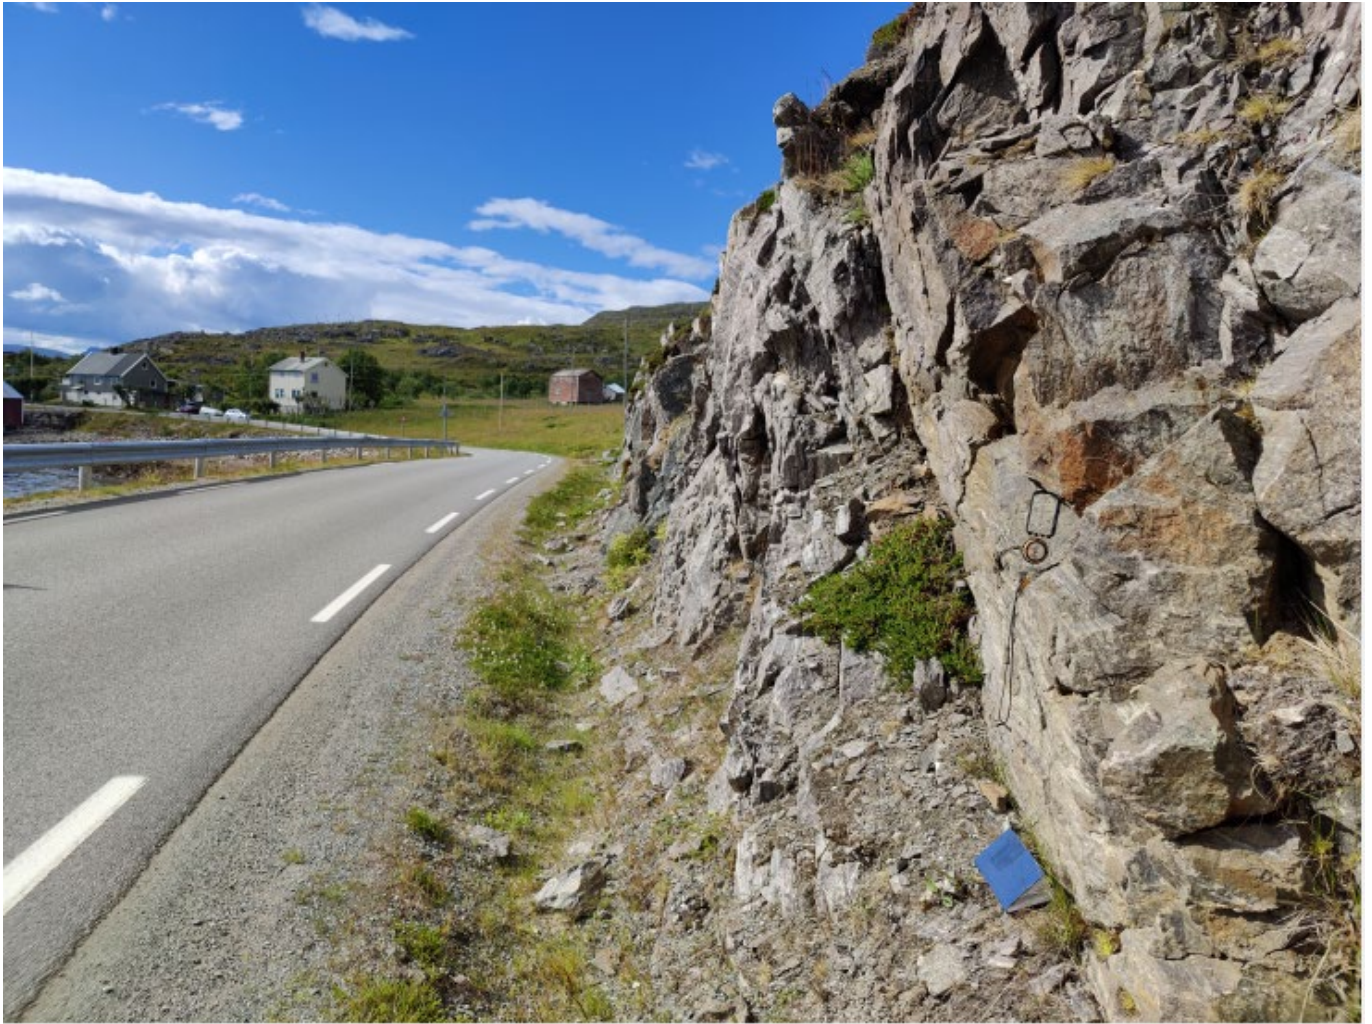
Figur 2-5: Glimmergneisen flaker opp langs foliasjon (i dette området langs F1) og primært langs NNV/SSØ (S1) sprekk. Se V02 for stereoplot

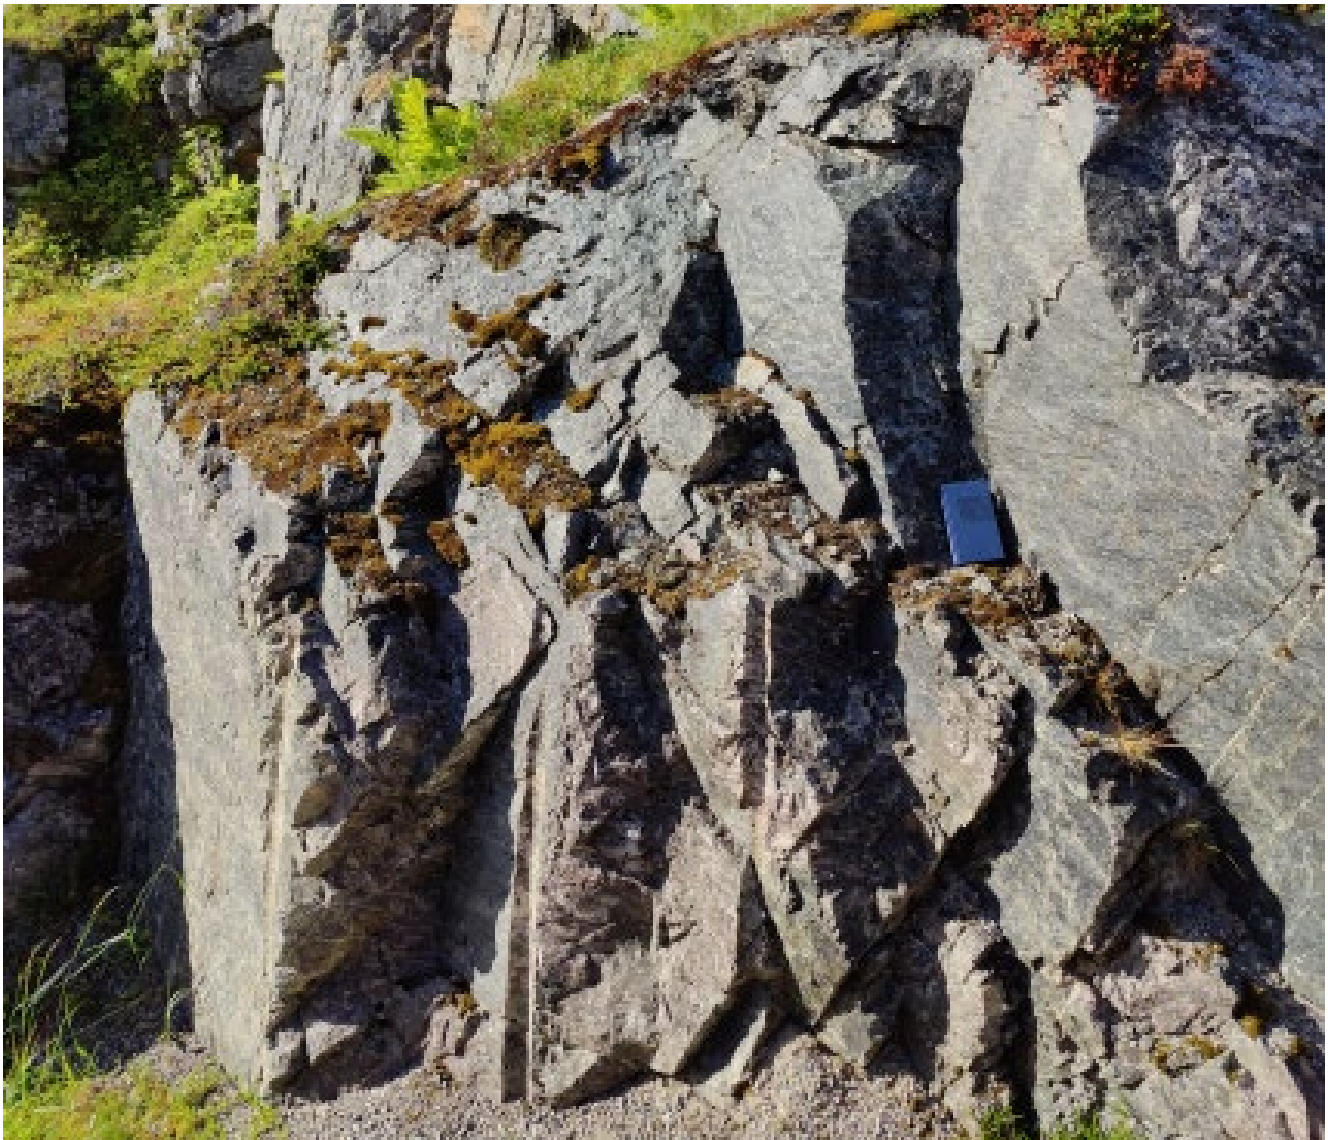
Figur 2-6: Varierende sprekkeavstand. 8-20 cm og 50-120 cm

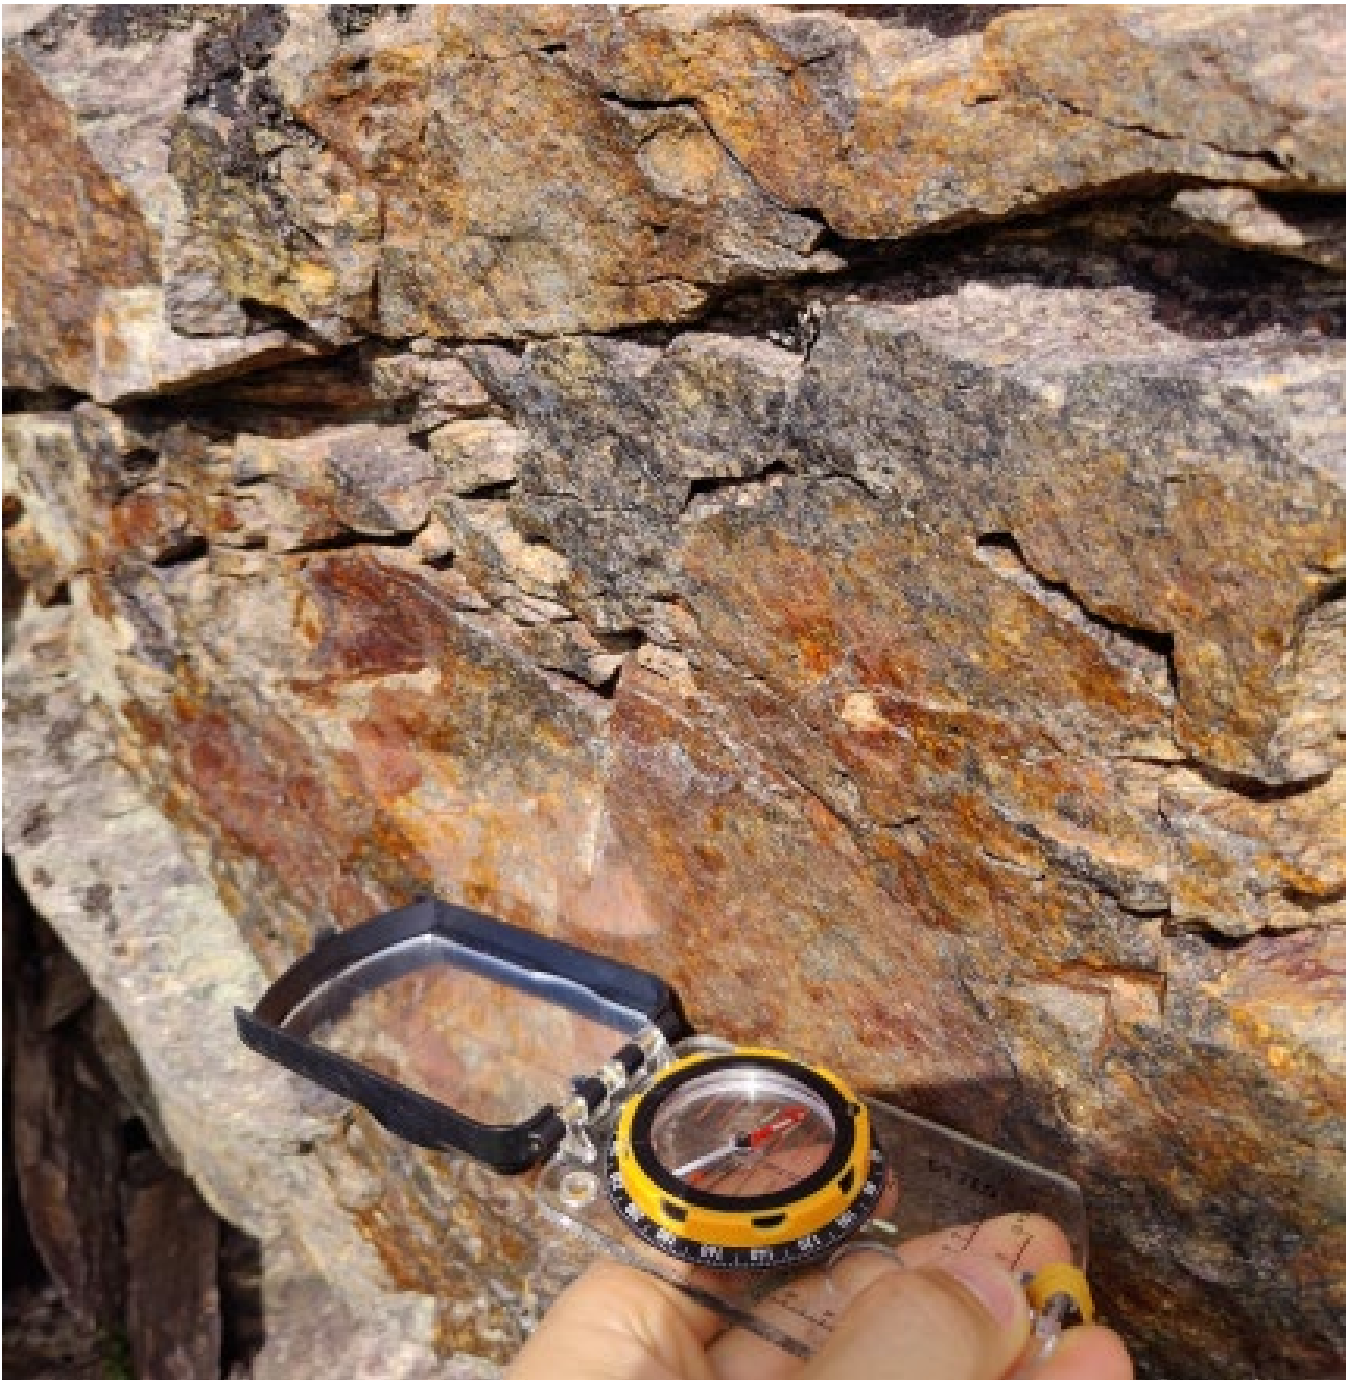
Figur 3-1: Rustbelagt S2 sprekk

Avrenningen fra bergskjæringene vil i hovedsak lede direkte ut i fjorden. Det er ingen informasjon om vann eller is i de eksisterende bergskjæringene, og man forventer dermed ikke utfordringer relatert til vannhåndtering. Selv om bergmassen overveiende består av bergarter som vanligvis ikke har potensial for syredannelse, er det observert noen tegn til kjemisk forvitring på bergoverflaten, som rust (Figur 3-1).

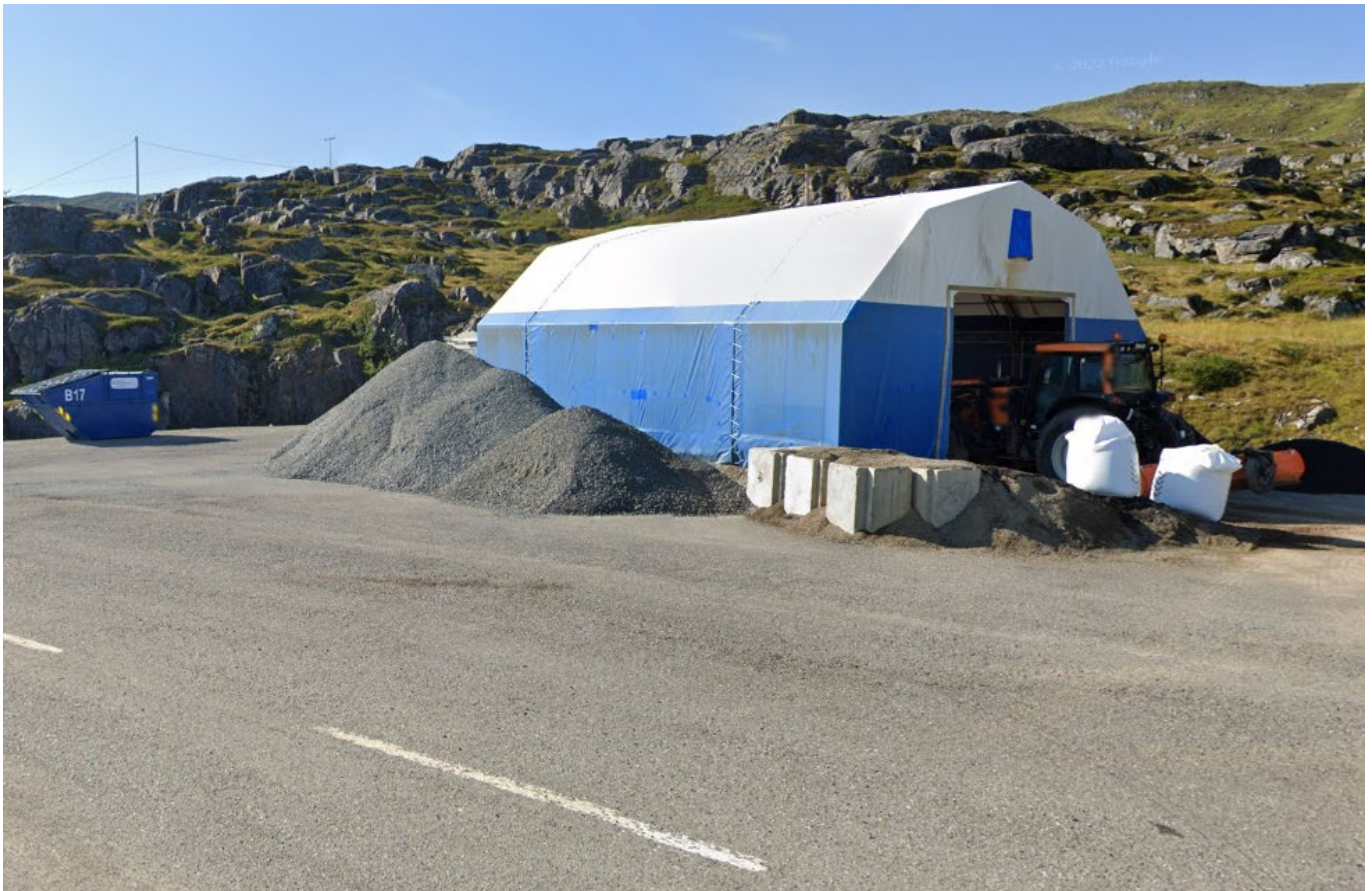
Figur 3-3: Oppbevaringstelt som er plassert på parkeringsplassen for Kjerringholmen ferjekai. Dette ligger ca. 6 meter nord om regulert område for masseuttak, og må mest sannsynlig flyttes før sprengningsarbeidene kan starte.

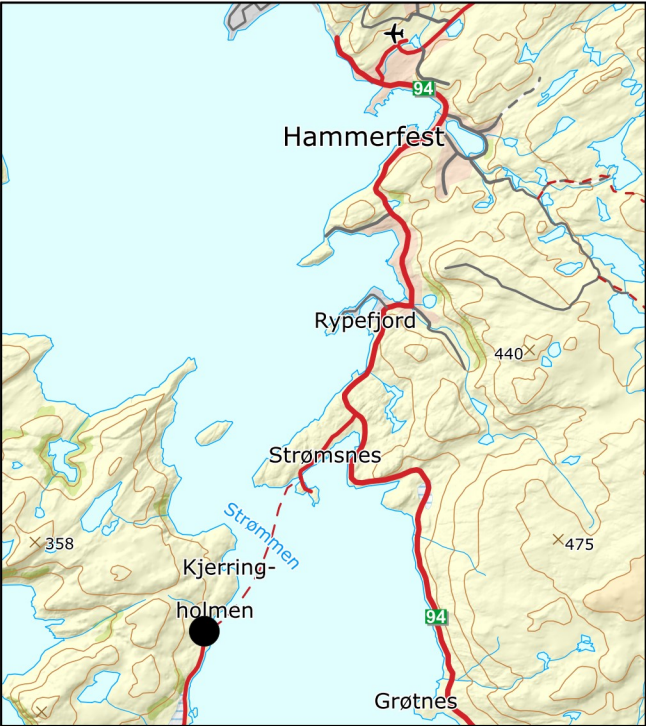
| Produisert av: GSA | | | Tegn. nr: V02 | | |

STRUKTURGEOLOGI

Blå = Foliasjon NNE/SSV

Oransj = Sprekker NNV/SSØ og ØNØ/VSV

- Veglinjens retning er ca. NNE-SSV 28 grader (som vist på stereoplottet).

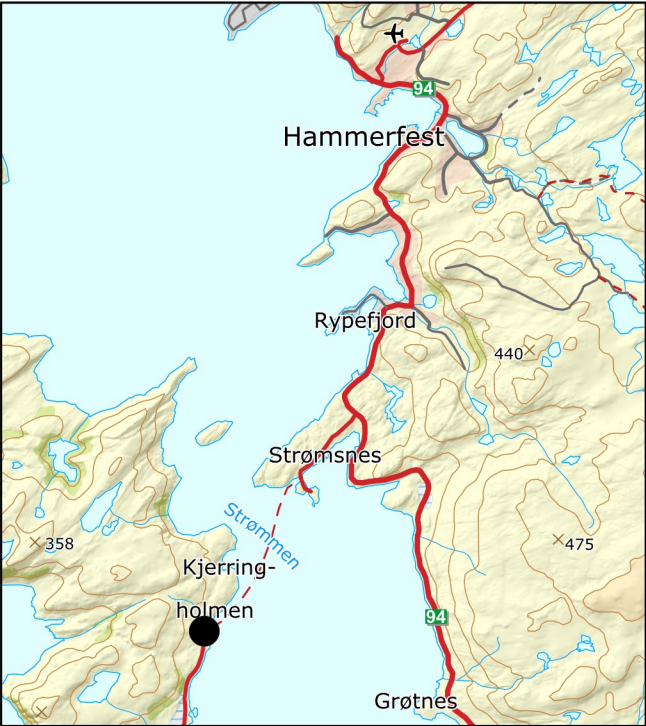
| Tegn. nr: | | | V03 | | |

STRUKTURGEOLOGI

Blå = Foliasjon NNE/SSV

Oransj = Sprekker NNV/SSØ, NV/SØ og Ø/V

1. Veglinjens retning er ca. NNE-SSV 28 grader (som vist på stereoplottet).

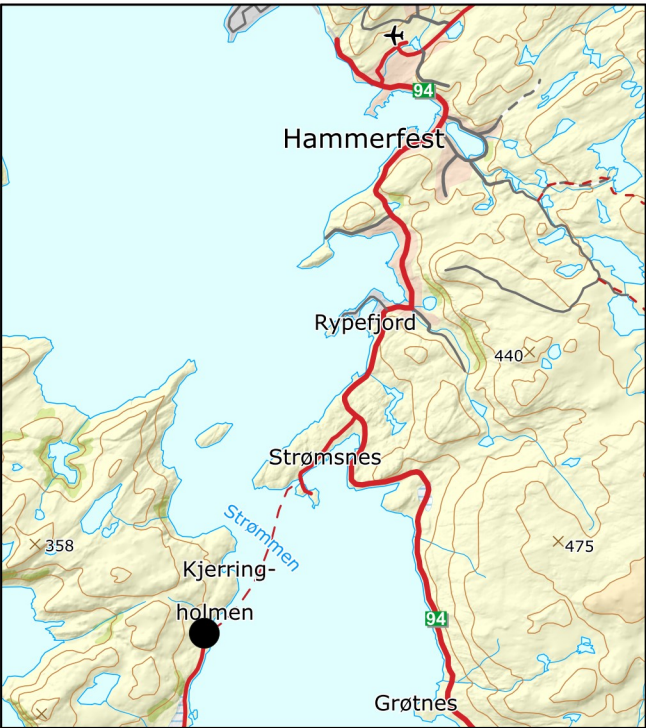
| | | | Tegn. nr: | V04 | Rev. 01 |

STRUKTURGEOLOGI

Blå = Foliasjon NNE/SSV

Oransj = Sprekker NNV/SSØ, NV/SØ og Ø/V

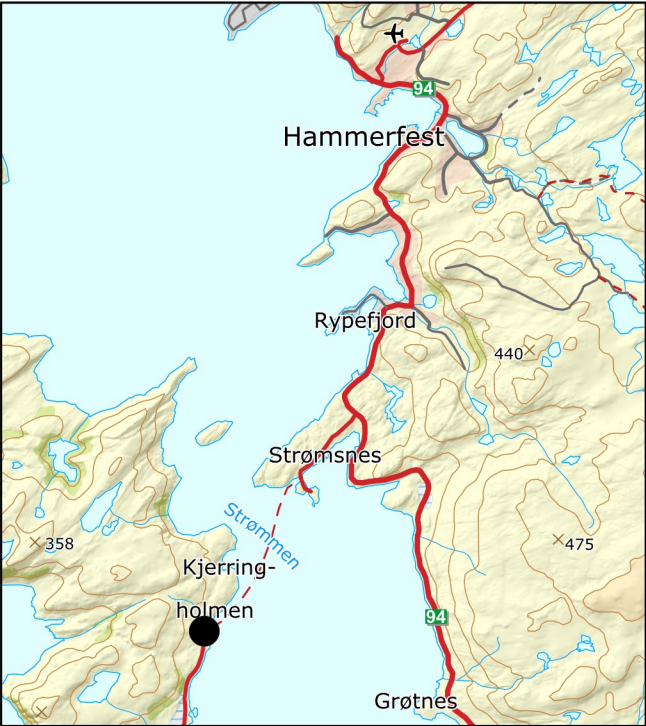
STRUKTURGEOLOGI

Blå = Foliasjon NNE/SSV

Oransj = Sprekker NNV/SSØ, NV/SØ og Ø/V
