# Om tiltakene for å hindre krykkja å hekke på takene i Hammerfest sentrum

Rapport

Hammerfest, april 2022

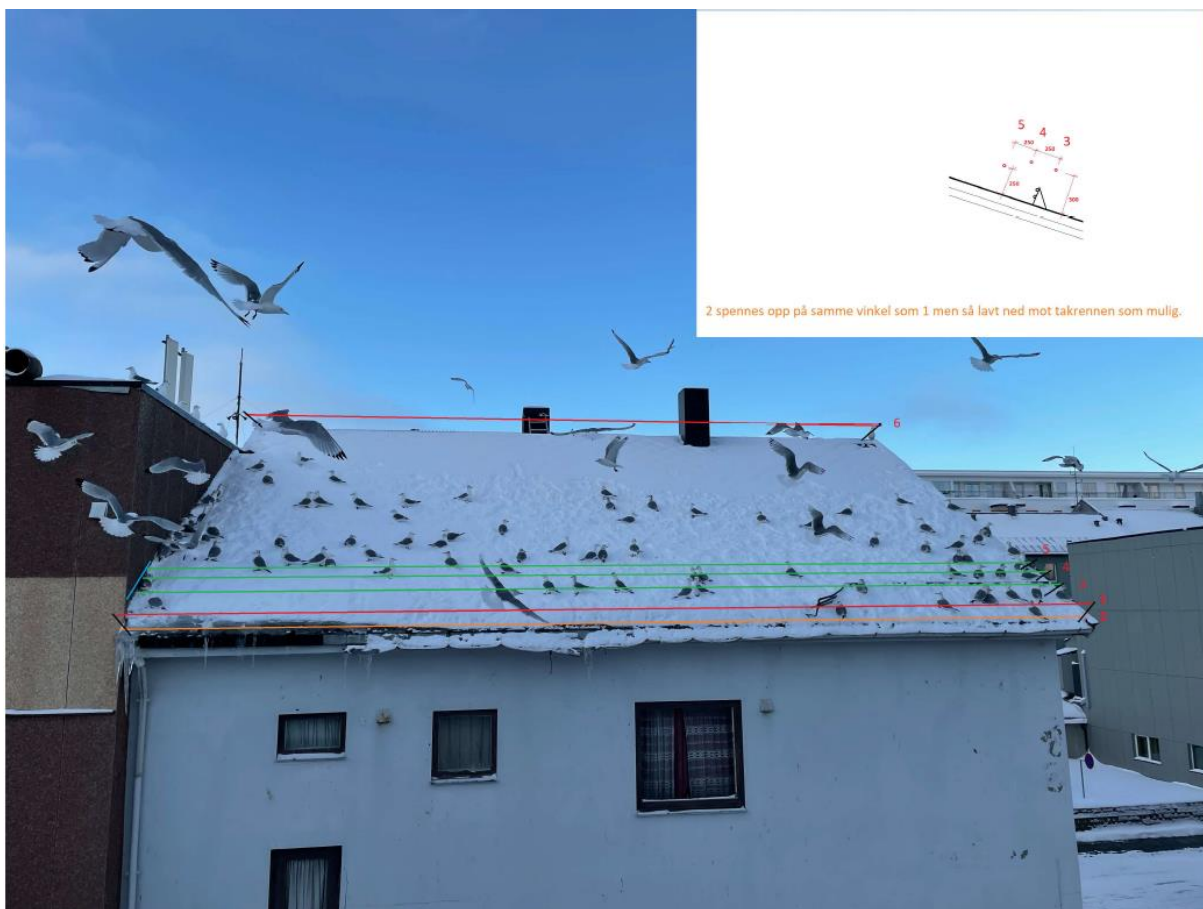
Skisse første montasje EK Hansen (wire og nylon)

Anbefalingene fra Miljødirektoratet var oppsett av tråder med 30 cm bredde 30 cm over takflate. Det første som ble gjort i arbeidsgruppa var å utvikle og utarbeide en god patent for et stålfeste/beslag for å feste i mønbordet og videre for feste til trådene. På noen tak var da også mønbordene i dårlig forfatning og måtte byttes ut. Snø og is på takene bidro også til utfordringer med å gjennomføre tiltak tidlig i sesongen.

Vi synes imidlertid av avstanden mellom trådene var for stor og startet med 25 cm. Imidlertid kom krykkjene til på taket med denne avstanden mellom trådene, så avstanden ble først redusert til det halve og så videre ned til 5 cm. mellom trådene. Det ble også satt ut en tråd til i høyden for å hindre tilgangen til taket. Imidlertid er krykkja er pågående og klarer å presse seg imellom for å komme ned

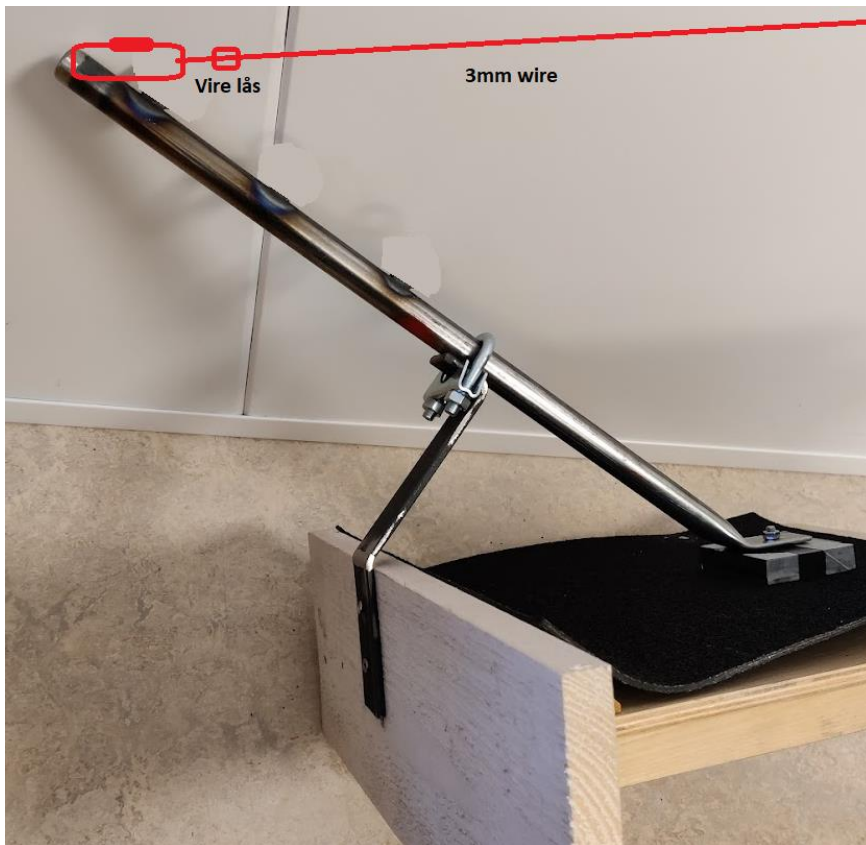
Innfesting i vindski

Solid og fleksibel innfesting som ikke må skade vindskivord eller papp og eventuell stein/takplater.

Tilpasses vindski og beslag med løse avstandsklosser i PE plast.

Vinkel for innfesting i vindski lages med flere lengder for å kunne monteres på flere typer tak/ vindski.

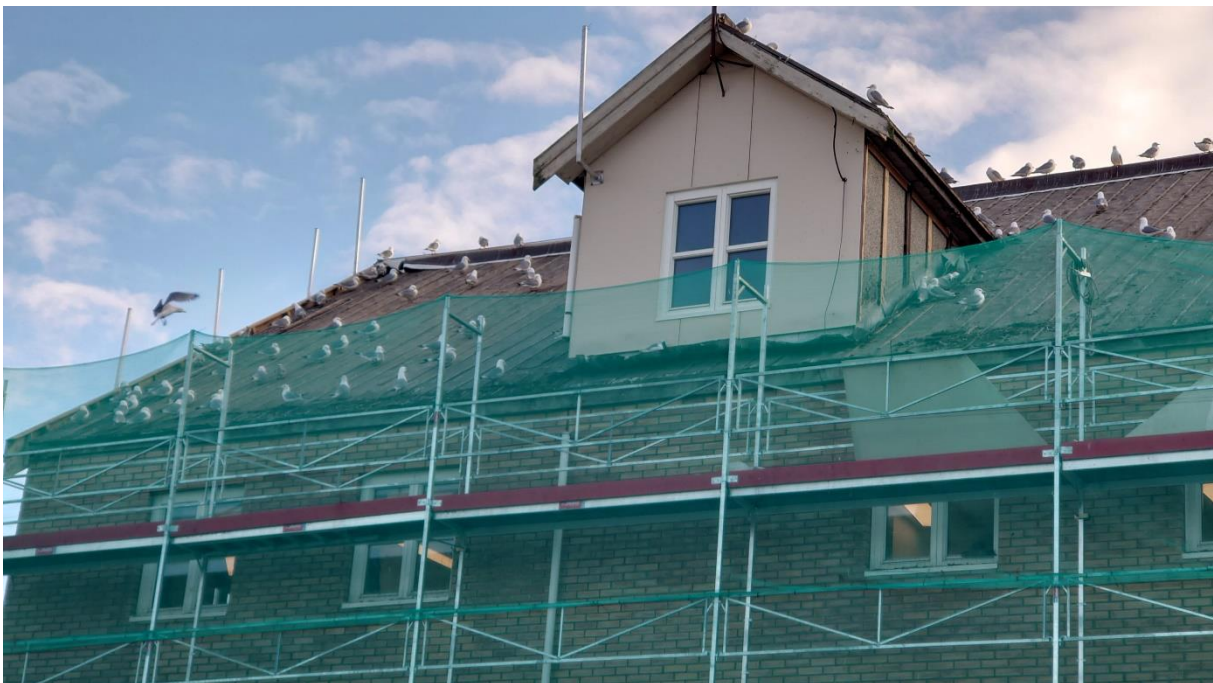
Renovering av Bibliotektaket

På biblioteket er arbeidet godt i gang med skifte av tak, som nå skal få stålplater. Dette vil bidra til at det blir vanskelig for krykkja å etablere reir der. Taket vil være ferdigstilt i løpet av mai. Det er også døgnbemanning av entreprenør på taket, for å hindre krykkja å bygge reir. Det spyles daglig for å holde taket rent.

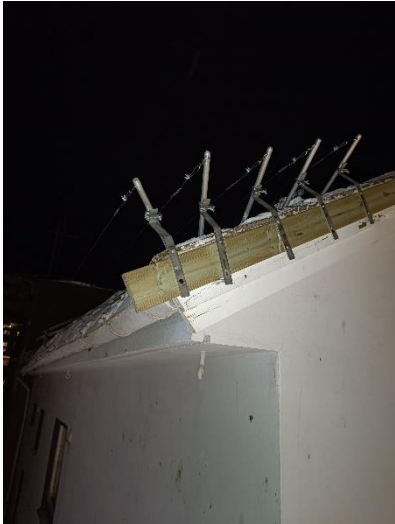
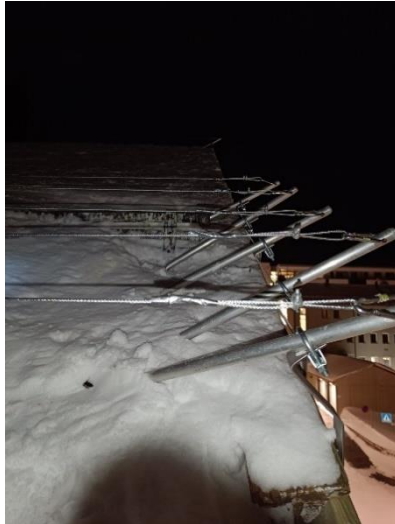
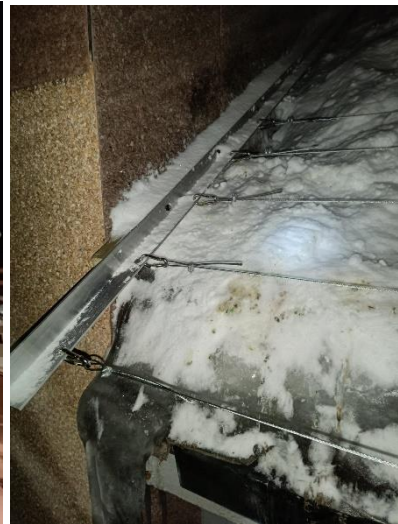
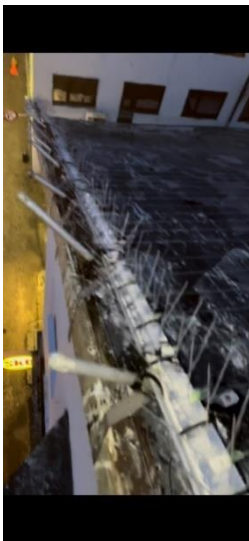
Montering av tråder og måkepigge EK. Hansen

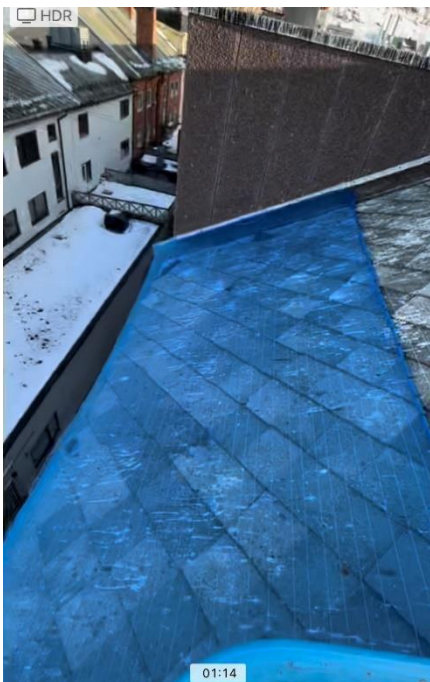
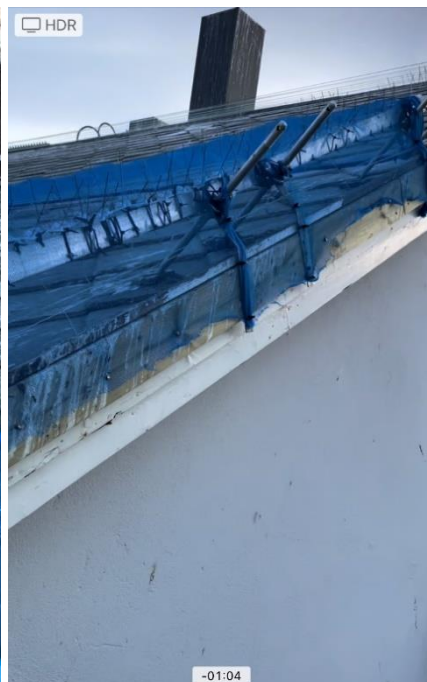
Montering av nett på E.K. Hansen.

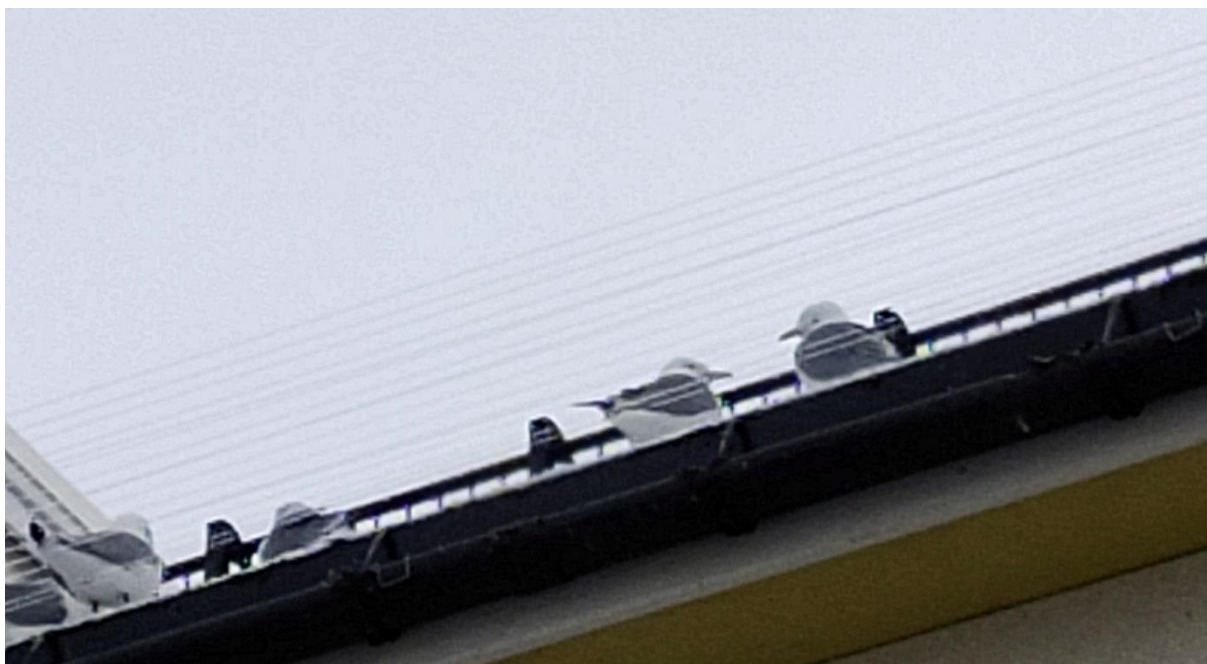
Nylontråder Bootleg.

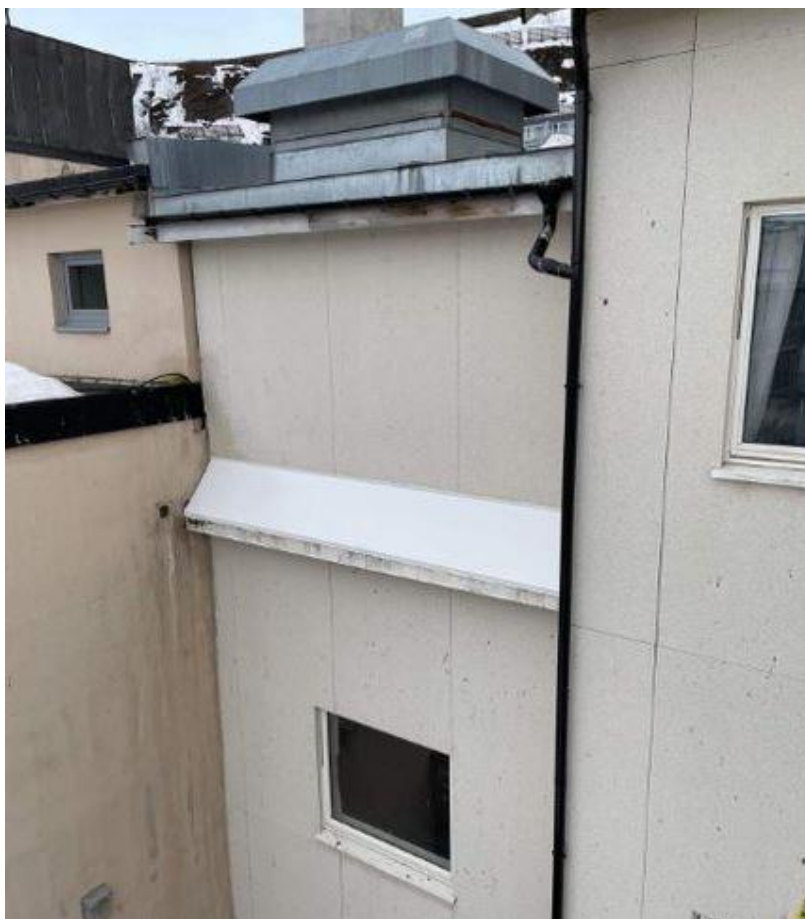
Metallbeslag over hylle, Bootleg

god virkning på hyller og vinduskarmer.
