# Forprosjekt nye fergekaier Strømsnes og Kjerringholmen

Finnmark Fylkeskommune

Forprosjekt/skisseprosjekt nye fergekaier  
Strømsnes og Kjerringholmen

DOKUMENTKODE: 10212308-TVF-RAP-001

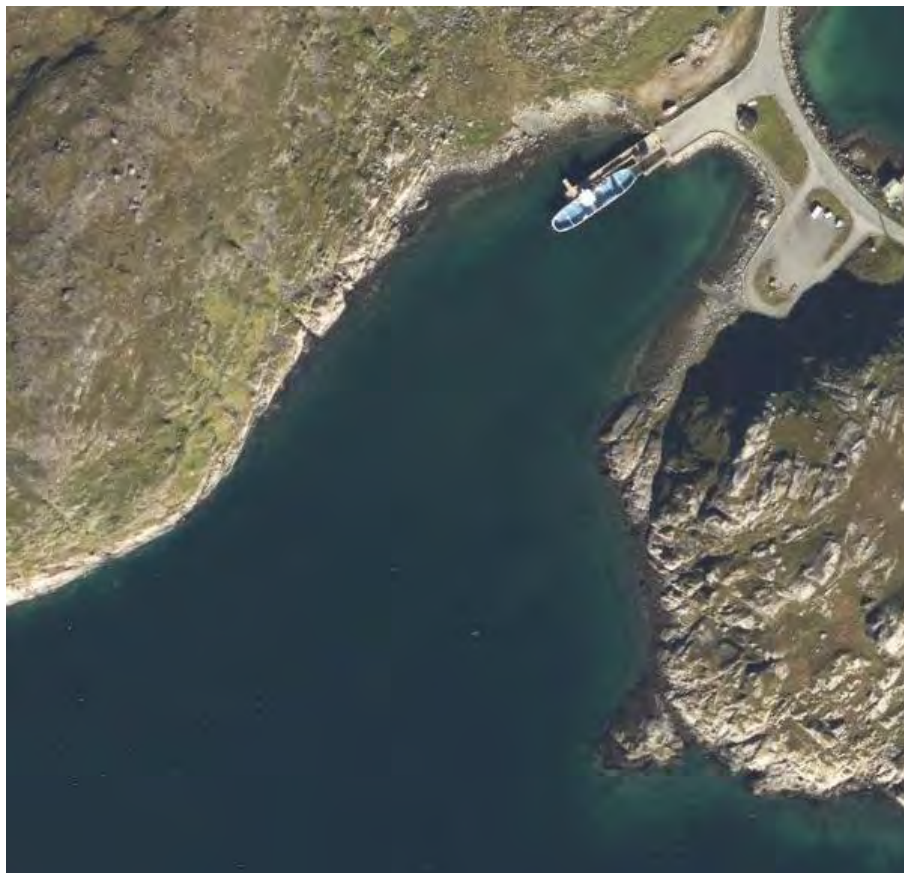
*Figur 3-2: Flyfoto viser innseilingen til Strømsnes fergekai*

Sambandet har stort sett hvert år noen kanseleringer på grunn av værforholdene og at innseilingen er krevende. Det nevnes spesielt innseiling på Strømsnes siden fergen der skal inn i en smal bukt i tillegg til at kaien er vinklet slik at fergen får en retningsendring helt inntil kaien, dette er vist i Figur

3-2. Kjerringholmen siden kan også være krevende med tanke på værforholdene, men på denne siden er det mer plass under innseilingen og enklere for kapteinen å tilpasse vær situasjonen.

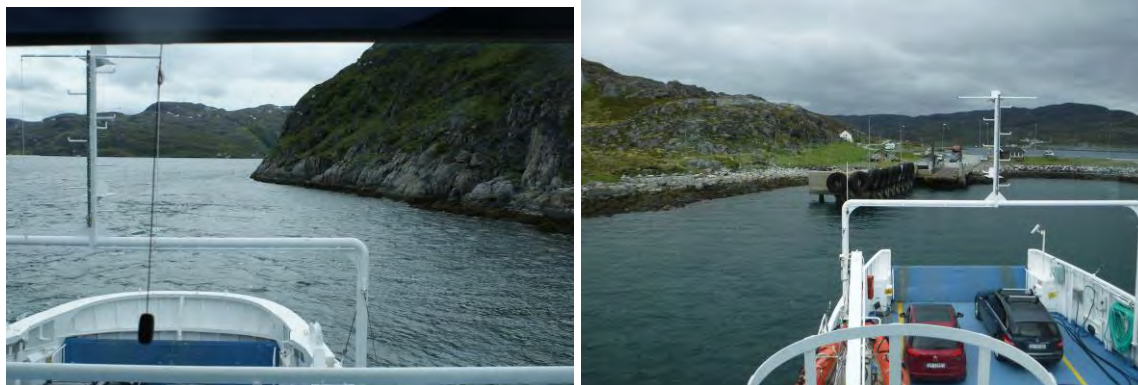
Figur 4-1: Avgang Strømsnes (venstre), tillegging ved Strømsnes fergekai (høyre)

Kaiens plassering i dag ligger slik at bølger som kommer fra sør blir reflektert tilbake fra fjellveggen og på denne måten får man en forsterket effekt av bølgene og sjøen blir mer urolig.

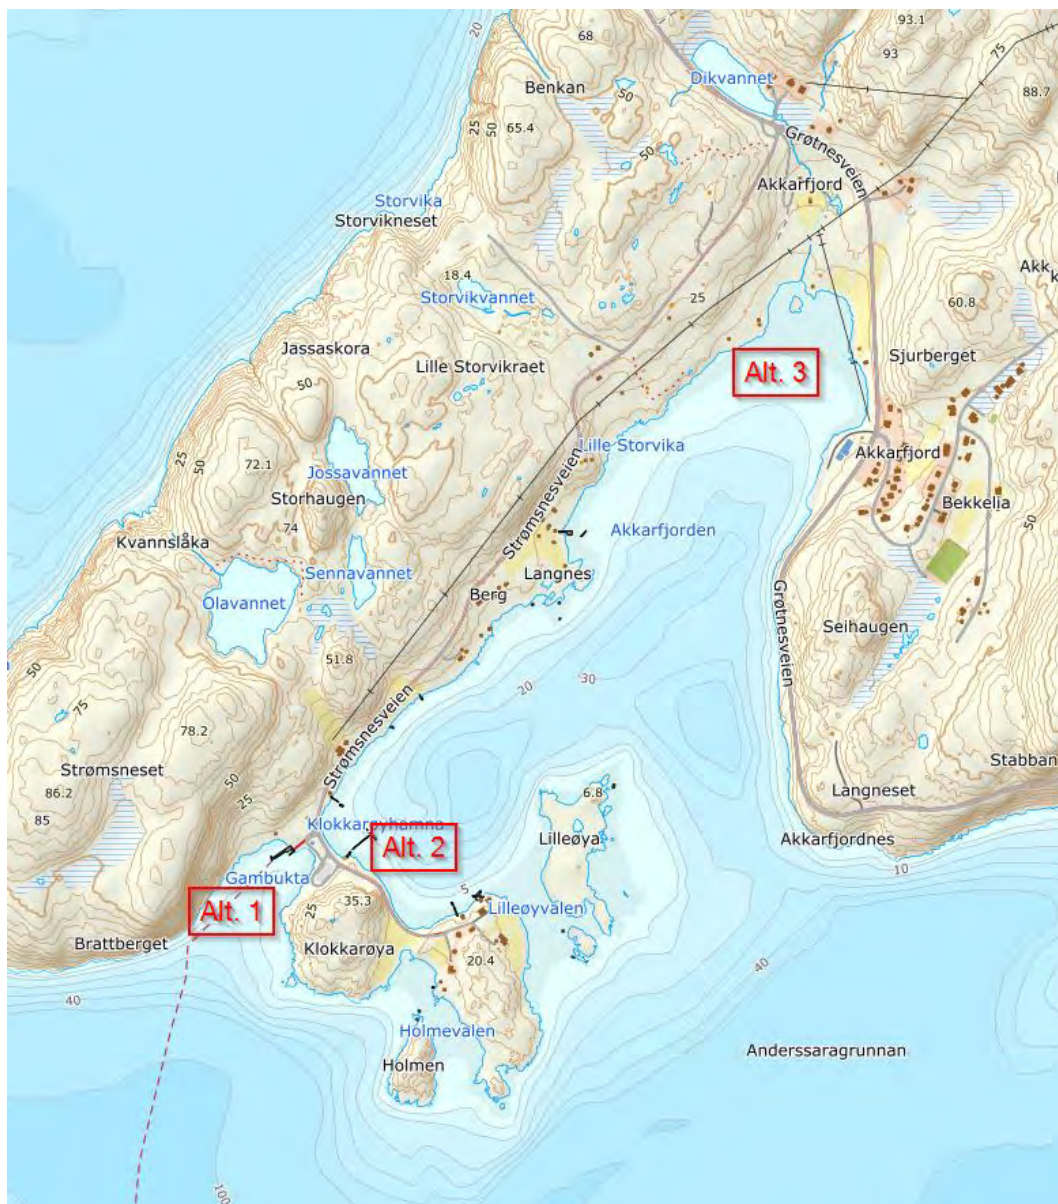
Figur 4-2: Kartskisse over de ulike alternativene, Strømsnes fergekai

Fergekaien og sambandet er diskutert ytterligere i de neste avsnittene. Det er i hovedsak tre ulike alternativer som blir diskutert, plasseringen av disse er vist i Figur 4-2. Alternativ 1 er å beholde dagens plassering, alternativ 2 er å plassere kaien på baksiden av Klokkeøya og alternativ 3 er å plassere kaien lengre inn i Akkarfjorden.

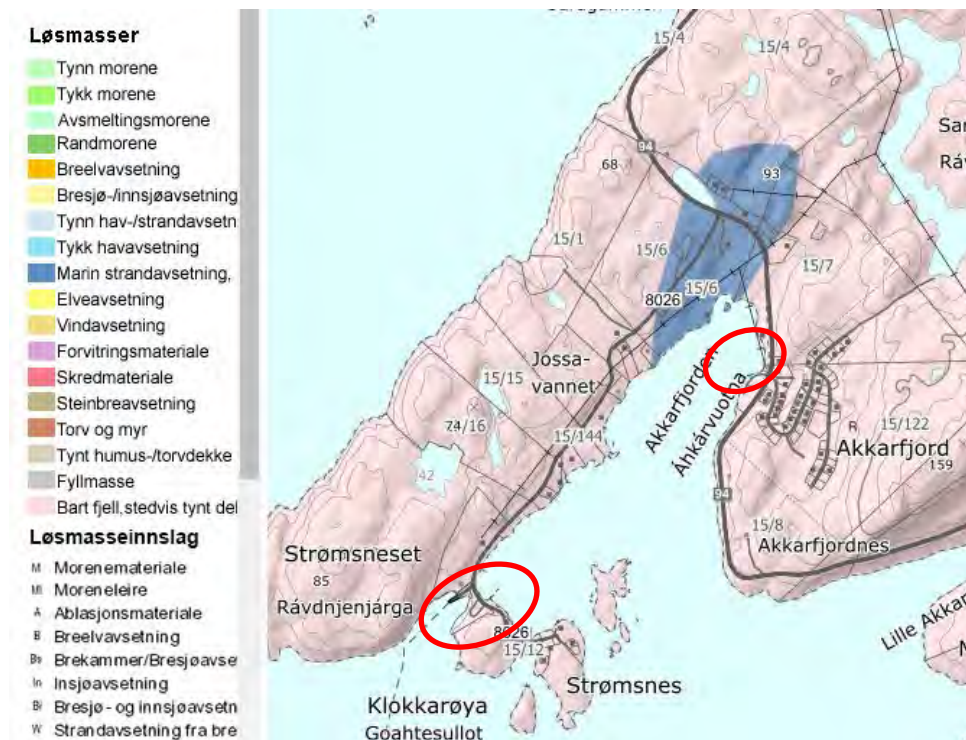
Figur 4-8: Kvartærgeologisk kart fra NGU

NGUs kvartærgeologiske kart viser at massene i området for det meste er bart berg. Se Figur 4-8.

Marin grense i området ligger på kote 85, og innerst i Akkarfjorden er det registrert et område med marine strandavsetninger. Se Figur 4-8. Det kan derfor ikke utelukkes at grunnen i strandområdet og sjøen kan bestå av marine avsetninger, som f.eks. kvikkleire.

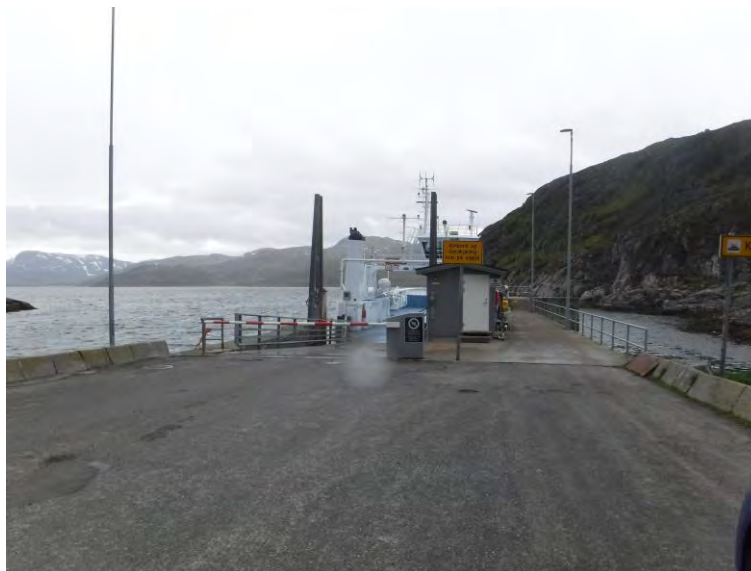
Figur 4-10: Retning på Strømsnes fergekai

Dagens innseiling er utfordrende. Bukta er relativt smal og i tillegg er kaien vinklet slik at når fergen ligger til kai vil retningen på fergen peke rett inn mot fjellet. Dette vil være enda mer kritisk ved bruk av en lengre ferge. I praksis betyr det at dagens kai ikke bør betjenes av større ferger.

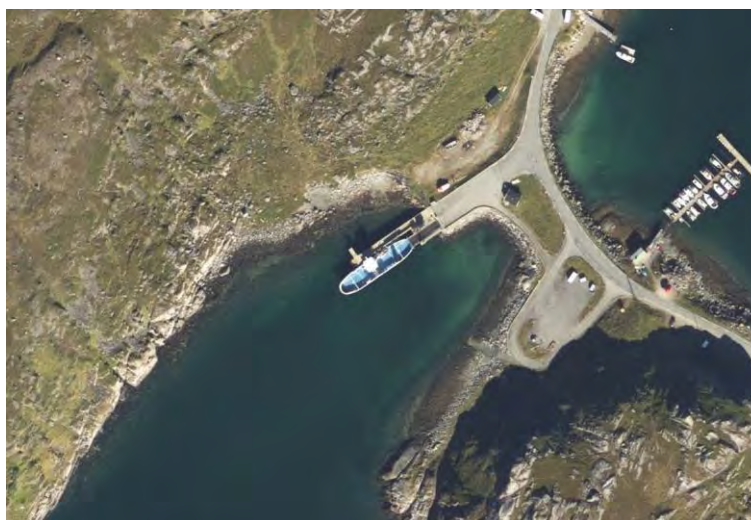
Figur 4-12: Alternativ 1, Dagens plassering

For at dagens plassering skal kunne tilpasses en større og mer moderne ferge, må det gjøres omfattende investeringer. Det er trolig lite av dagens kai som kan gjenbrukes, da retningen på kaien må endres for å gjøre plass til større fartøy.

I tillegg må trolig deler av innseilingen mudres for å kunne ta inn ferger med større dypgang.

Bølge- og vindstudiet som er utført viste at dette alternativet er det mest urolige av de alternativene som er vurdert i denne rapporten.

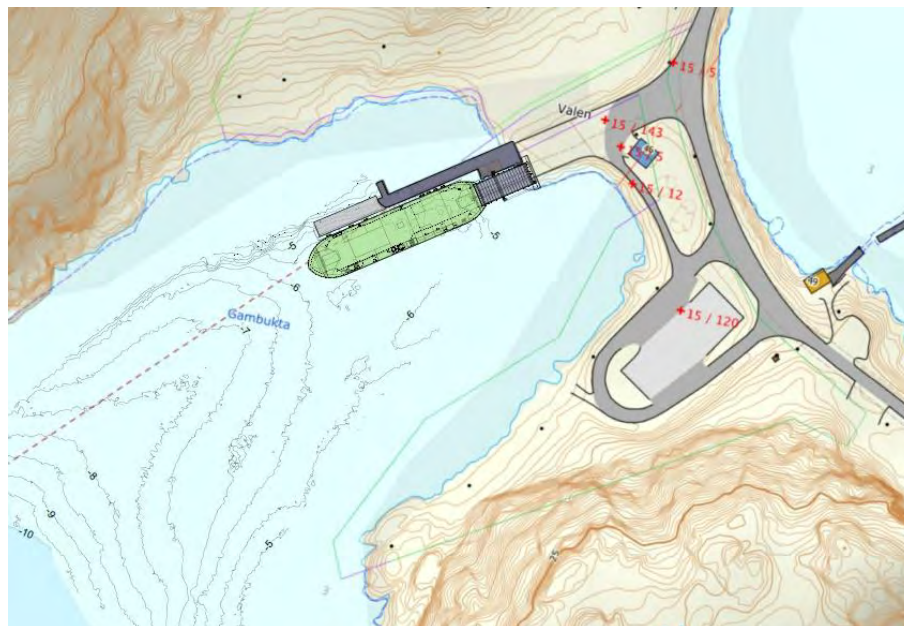
Figur 4-13: Utklipp planskisse for alternativ 1, Strømsnes

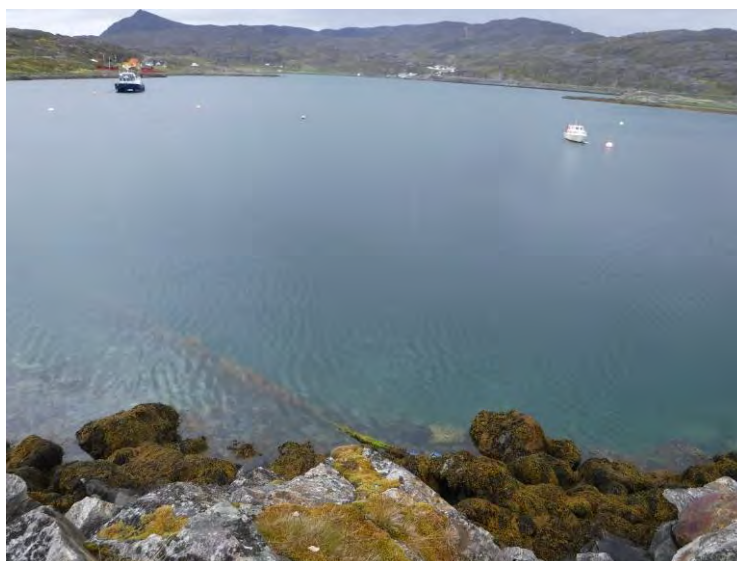
Figur 4-14: Omtrentlig plassering for alternativ 2 for Strømsnes fergekai

Innseiling er dyp og det vil neppe bli behov for utdyping. Det blir behov for en ekstra retningsendring sammenlignet med dagens innseiling, men det er bedre plass og ikke ansett for å være noen utfordring. Dette ble også diskutert i kapittel 4.4.

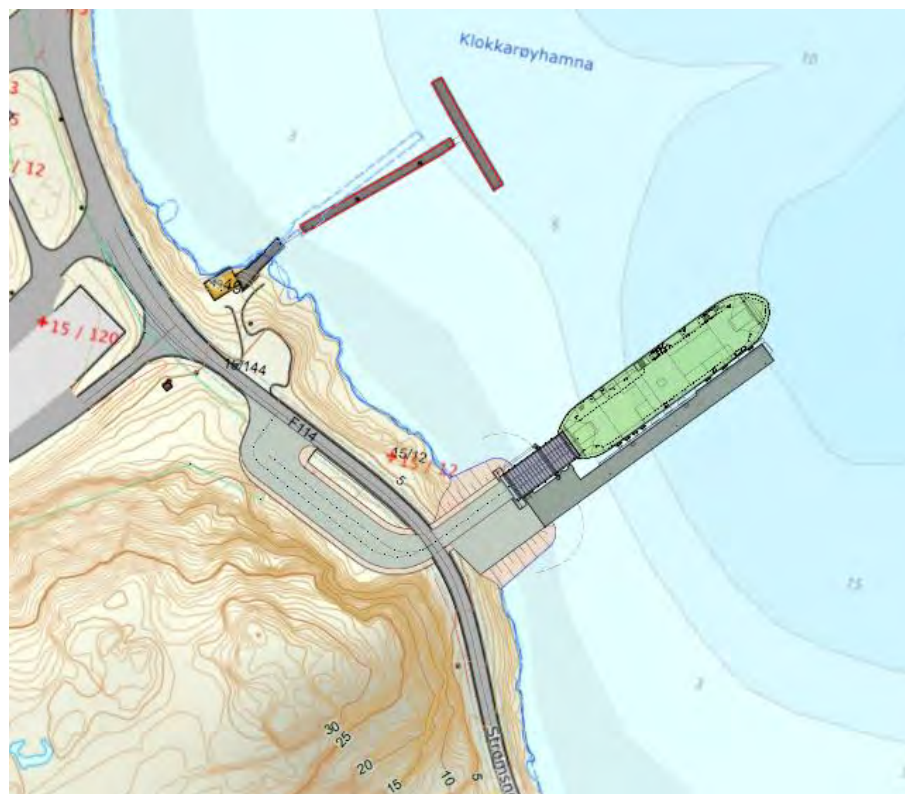
Figur 4-15: Utklipp planskisse for alternativ 2, Strømsnes

Vegen nær den nye plasseringen må utvides noe for å redusere svingradiusen og for å gjøre plass til oppstillingsplasser, se vedlegg og Figur 4-15 og Figur 4-16. For å få til dette må det gjøres sprengningsarbeid.

Det er sett på to ulike alternativer for hvor oppstillingsplassene kan plasseres. Alternativene krever ulik mengde sprengning og tilpasninger på fv. 114. Det første alternativet er vist i Figur 4-15. Som kan sees på situasjonsplanen for dette alternativet må bilene krysse fv. 114 når de kjører fra oppstillingsplassen og inn på fergen. Dette er ikke en ideell løsning, men tatt i betraktning at det er lite trafikk som skal passere fergeleiet og at fv. 114 er en blindveg, så kan dette trolig aksepteres. Med dette alternativet så må det kun sprenges for oppstillingsplassene og det blir kun små justeringer på fv. 114.

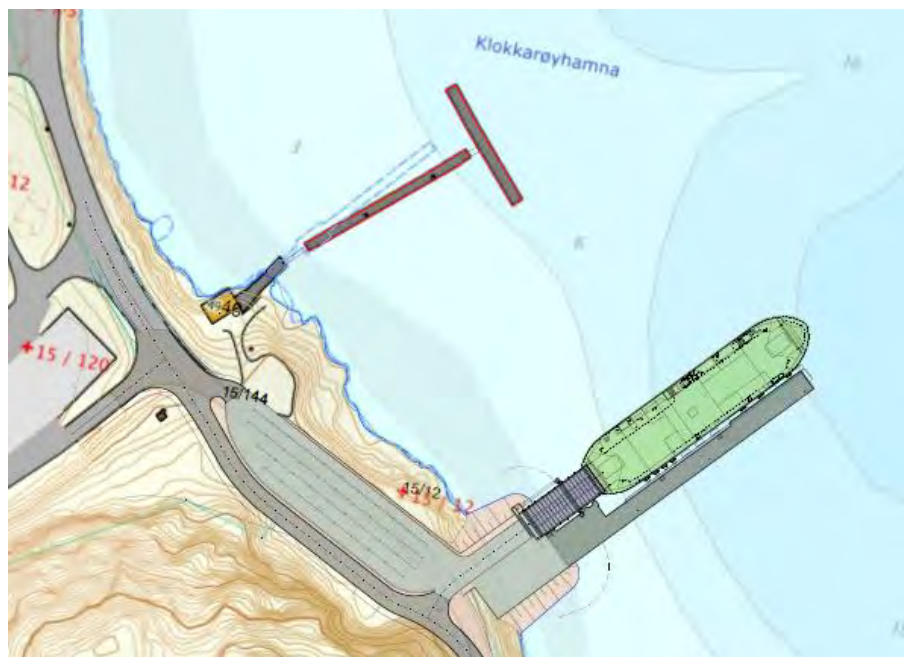
Figur 4-16: Utklipp planskisse for alternativ 2 når veien er flyttet på vestsiden av oppstillingsplassene, Strømsnes

Alternativ to vil være å legge om vegen slik at den går på vestsiden av oppstillingsplassene, det vil si at oppstillingsplassene plasseres der hvor vegen ligger i dag. Dette alternativet er vist i Figur 4-16. Dette medfører en større sprengningsjobb og således også ansett for å være en større inngripen på dagens terreng på Klokkarøya. I tillegg innebærer dette alternativet at vegen legges om og at det da må bygges omtrent 100m ny veg. Et anslag på forskjellen i kostnader mellom disse to alternativene er diskutert i kapittel 4.7. Uavhengig av hvilke av disse alternativene man går for dersom alternativ 2 velges, så kan det være nødvendig å senke vegen i området noe så stigningen fra fergen ikke blir altfor stor.

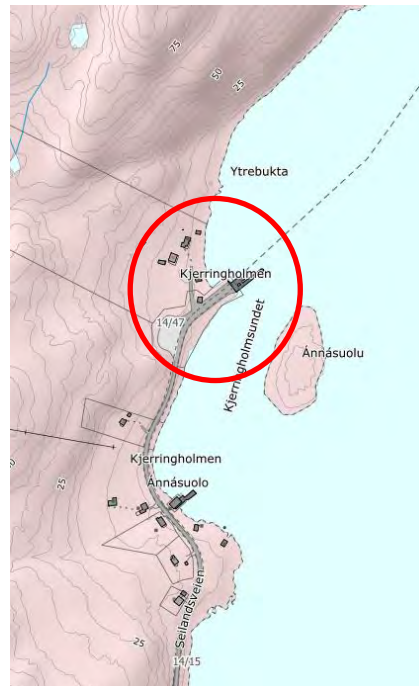
Figur 5-7: Kvartærgeologisk kart fra NGU

NGUs kvartærgeologiske kart viser at massene i området for det meste er bart berg. Se Figur 5-7. Marin grense i området ligger på kote 50, og ca. 3 km lenger sør for det aktuelle området er det registrert et område med marine strandavsetninger. Det kan derfor ikke utelukkes at grunnen i strandområdet og sjøen kan bestå av marine avsetninger, f.eks. kvikkleire.

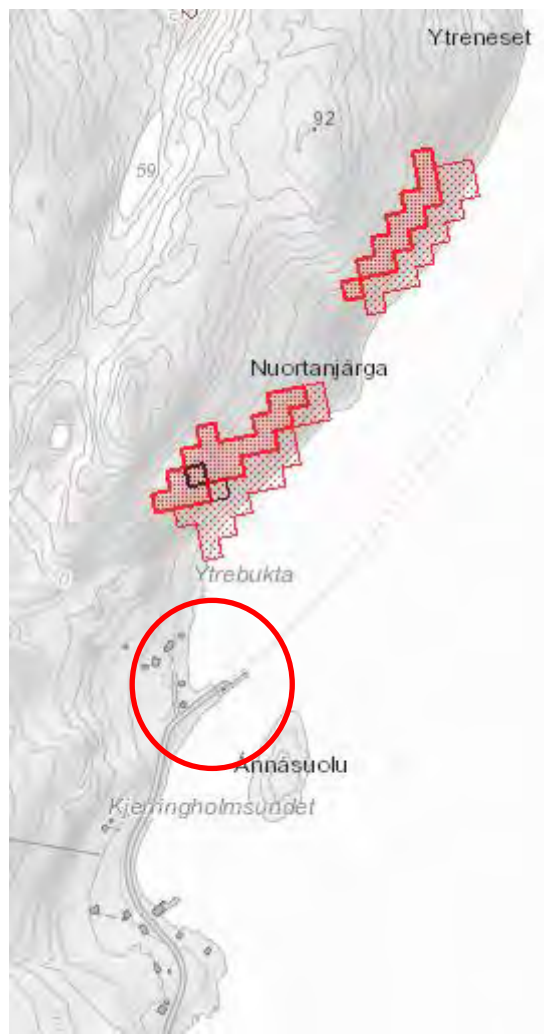
Beliggenheten til fergeleiet ligger like sør for et avmerket aktsomhetsområde for snøskred og steinsprang. Se Figur 5-8.

Figur 5-8: Det aktuelle området markert med rød ring [skrednett.no].

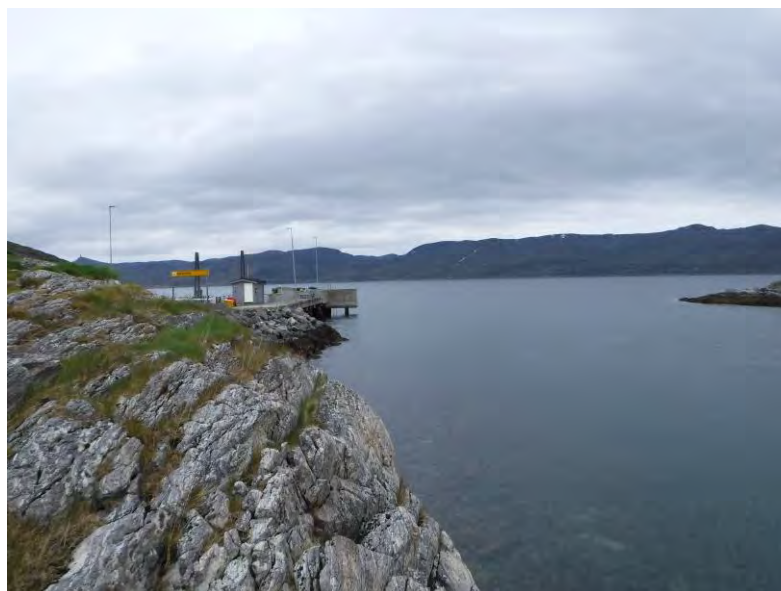
Figur 5-11: Tilnærmet plassering for alternativ 2

Det kan være akseptabelt å utsette byggingen av moloen ut til Kjerringholmen også for dette alternativet. Utfyllingen må påbegynnes da avkjøringsveg ned til selve fergekaien må etableres. Det er viktig at fyllingen da lages tilstrekkelig stor til at moloen i fremtiden kan bygges uten at arbeidet kommer i konflikt med kaikonstruksjonen og eller får minimal konsekvens for driften av sambandet. Dersom kun deler av moloen påbegynnes vil dette kunne påvirke strømmingen i Kjerringholmsundet. Tatt i betraktning at det i dag opplyses fra operatøren at det allerede kan oppleves kraftig strøm gjennom sundet, anbefales det at det gjøres en nærmere undersøkelse av strømningsforholdene før en slik gang i utførelsen velges.
