# Vedlegg 9 – ROS-analyse

Revidert 07.06.21.

# 1. Innledning

## 1.1 Hensikt

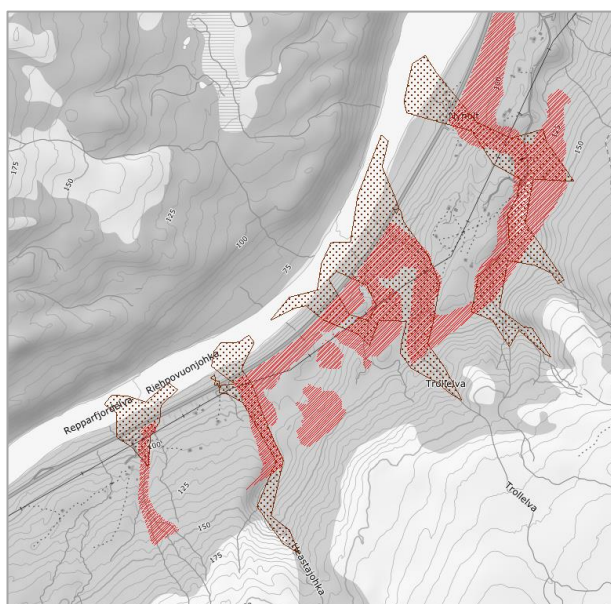
Figur 2. NVEs aktsomhetskart for jord- og flomskred (brune prikker) sammenstilt med skredfarekartlegging til reguleringsplan for Øvre Skaidilia (rød skraver) for avklaring av reell fare. For ordens skyld opplyses det om at planområdet, og dermed også skredfaresonene i rødt, stopper ved hovedveien. Kartutsnittet gir derfor ikke et komplett bilde av skredfaren.

Eksempelet i figuren under viser noe av usikkerheten i bruk av aktsomhetskart. Innenfor planområdet for Øvre Skaidilia hytteområde ble det i en nylig skredfarevurdering (Rambøll 2019) avdekket betydelig mer skredutsatt areal enn aktsomhetskartet skulle tilsi.

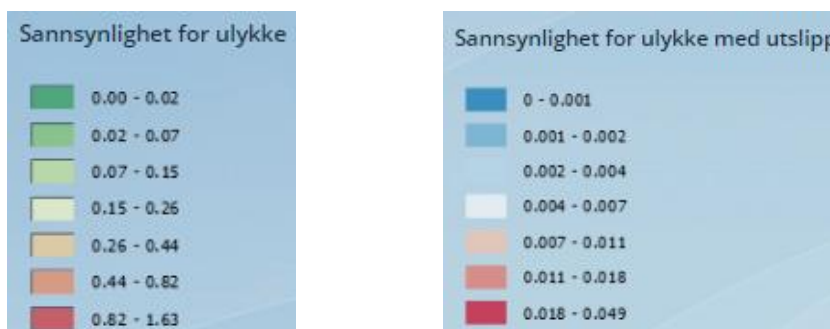
Figur 6. Kystverkets skala for sannsynlighetsvurdering av ulykke (t.v.) og ulykke med utslipp (t.h.) Kilde: Kystinfo.no

Sannsynlighet for sjøulykker tar utgangspunkt i Kystinfo.no sine vurderinger av sannsynlighet for ulykke og sannsynlighet for ulykke med utslipp, jf. figuren under. Risiko for alvorlige sjøulykker baseres derfor på en samlet vurdering av Kystinfo.no sine tall. Selv om sannsynlighet beregnes til under middels, kan en ulykke få alvorlige konsekvenser og risikoen vil da vurderes som gul.
