## UTVIDELSE AV HYGGEVATN TRANSFORMATORSTASJON OG LINJENETT VED HAMMERFEST LUFTHAVN

VURDERINGER AV ØKT RISIKO FOR BIRDSTRIKE OG FORSLAG TIL FOREBYGGENDE TILTAK

# RAPPORT 2022:7

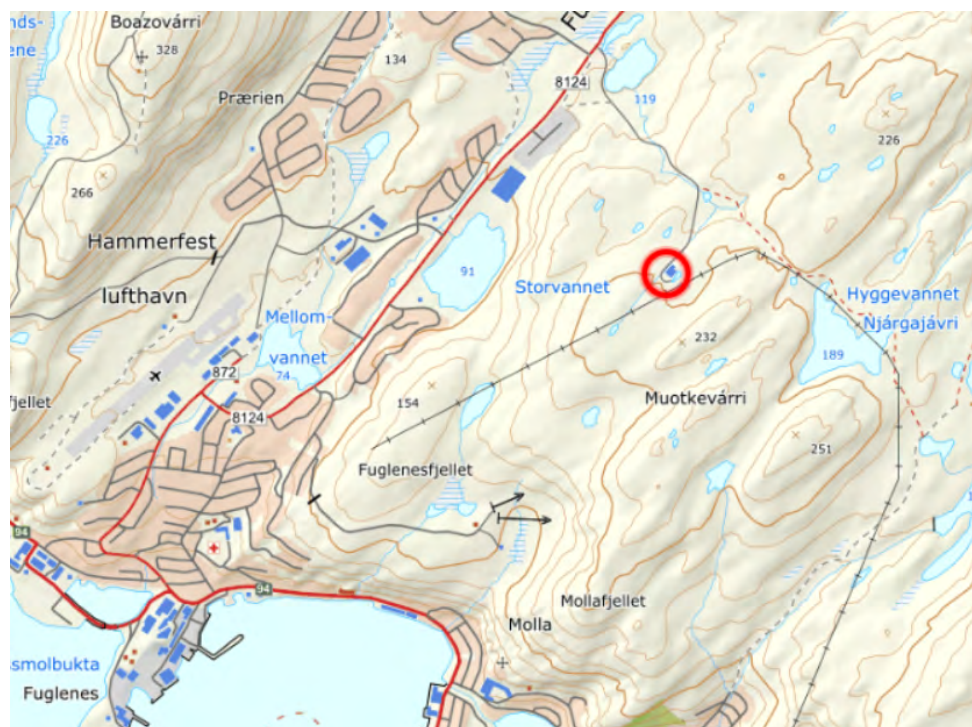
**Figur 6.** Beliggenhet av utvidet transformatorstasjon ved Hyggevatnet er vist med rød sirkel. Avstand til Hammerfest lufthavn er ca. 2 km, og mellomliggende områder omfatter bl.a. Storvannet og Mellomvannet.

Etablering av nye kraftlinjer og utvidet trafostasjon ved Hyggevatnet vil ligge med en avstand på ca. 2 km fra Hammerfest lufthavn (figur 6). På strekningen mellom trafostasjonen og lufthavnen ligger bl.a. Storvannet og Mellomvannet som i stor grad benyttes av ulike vannfuglearter (bl.a. måker, gress og ender). Fugl som eventuelt benytter bygninger eller konstruksjoner ved Hyggevatn transformatorstasjon til hvile eller hekking vil med stor

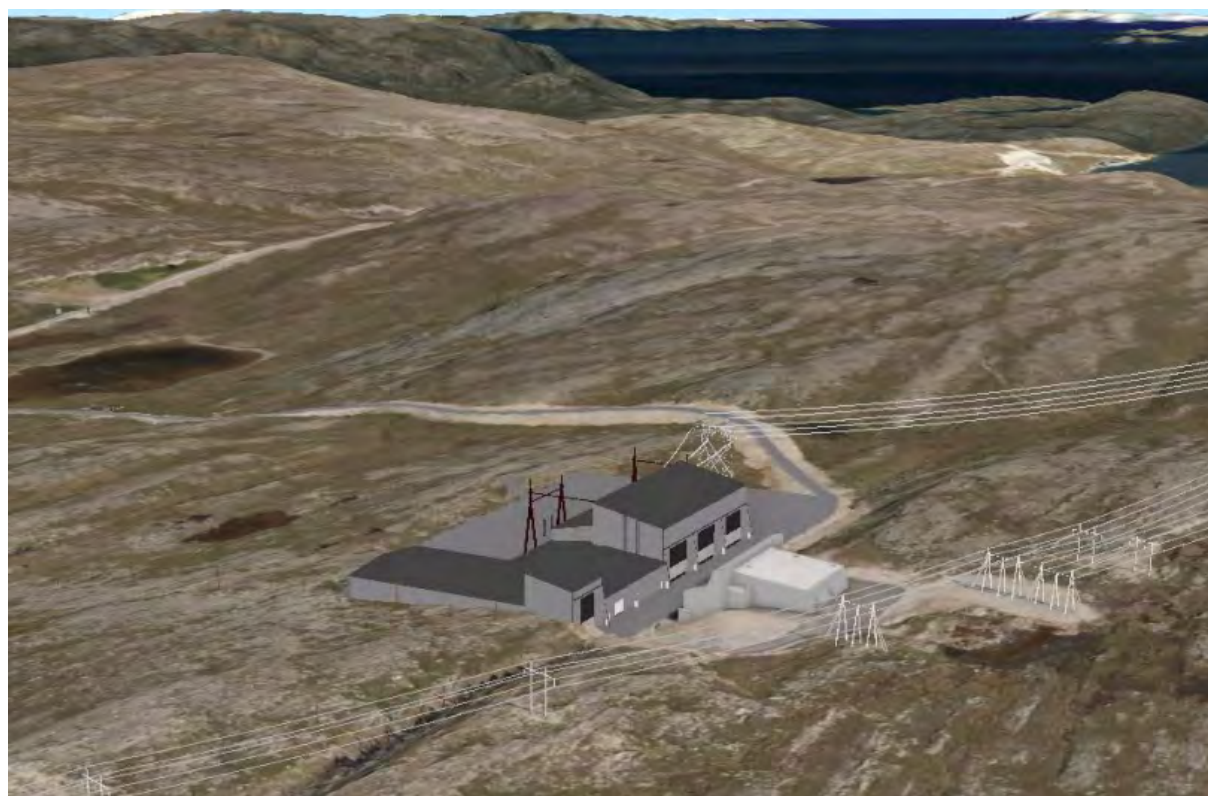
**Figur 8.** Fasadetegning Hyggevatn transformatorstasjon (kilde: Multiconsult 2021).

Den nye Hyggevatn transformatorstasjon vil få et betydelig areal med takflater (figur 7) sammenlignet med eksisterende bygg. Fasadetegningene viser imidlertid at en stor andel av dette er nokså bratte tak som vil være mindre egnet for takhekkende fugl (figur 8). Potensialet for etablering av takhekkende fugl (primært måker) vil likevel være til stede, selv om omfanget forventes å være beskjedent på grunn av nokså lang avstand til større vannforekomster. En usikkerhet i denne forbindelsen er Hyggevatnet og flere mindre tjern i nærområdet som i noen grad vil kunne tiltrekke seg måkefugl.

Med de foreliggende fasadetegningene vil det være mulig å gjennomføre forebyggende tiltak for å redusere risikoen for at takflater benyttes som hekkeplass. Dette kan gjøres ved bruk av «måkepigger» på husmøner og mindre takflater, samt bruk av liner (fortrinnsvis tynne

stålvaier) på større takflater. Vaierne kan monteres i flere rader med innbyrdes avstand på 50 cm, og høyde over taket på 30 – 50 cm. Eventuelle mindre hulrom og nisjer kan dekkes til med metallnetting. Disse tiltakene vil også ha preventiv effekt for å unngå at måke- og kråkefugl benytter bygningen til hvile/overnatting.
